# ZPRÁVA O STAVU NEMOVITOSTI

Douchova 366, Veltrusy

1. 10. 2025

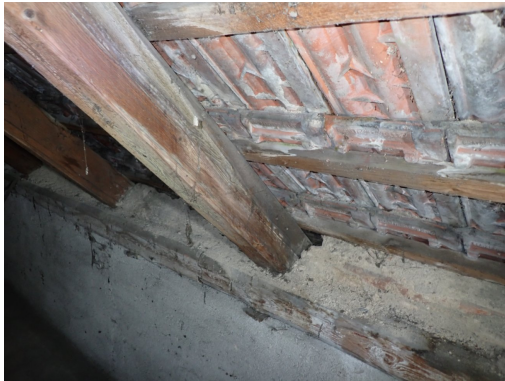
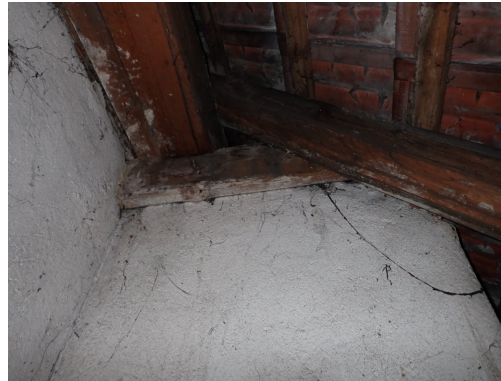
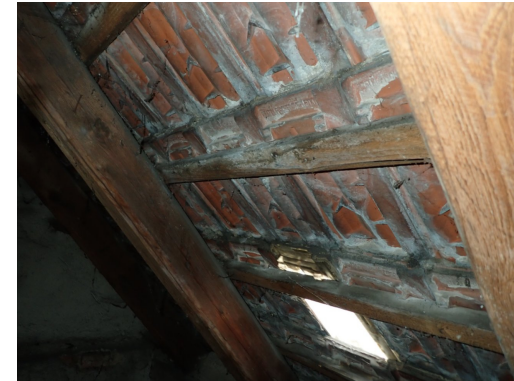
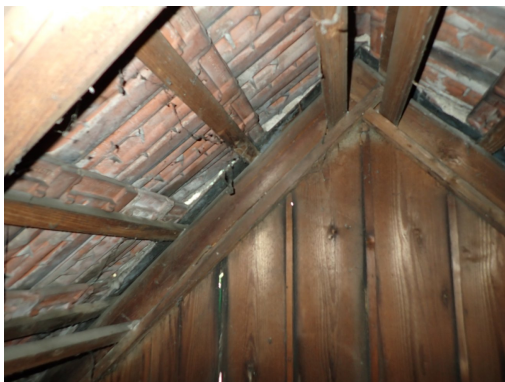
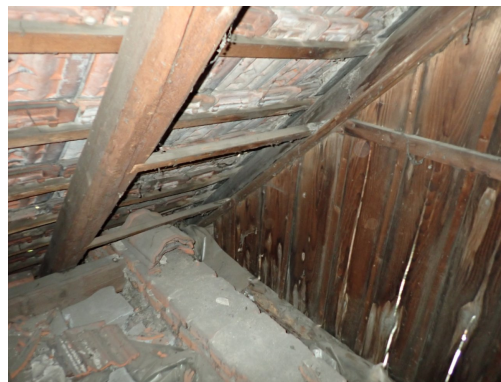
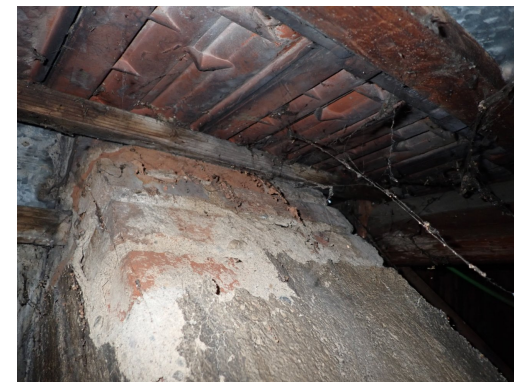
| Č. zjištění | Oblast zjištění | Popis zjištění | Kategorie zjištění |
|---|---|---|---|
| A1 | Svislé nosné konstrukce | Nedozděná štitová stěna objektu, pouze dřevěný záklop | Nebránící v užívání |
| A2 | Střešní konstrukce | Lokální stopy po zatékání do střešní konstrukce | Nutná oprava |
| A3 | Střešní konstrukce | Konstrukce krovu se na více místech dotýká komínového tělesa, musí být nejméně 5cm od komína | Nutná oprava |

Vady a poruchy nosných konstrukcí

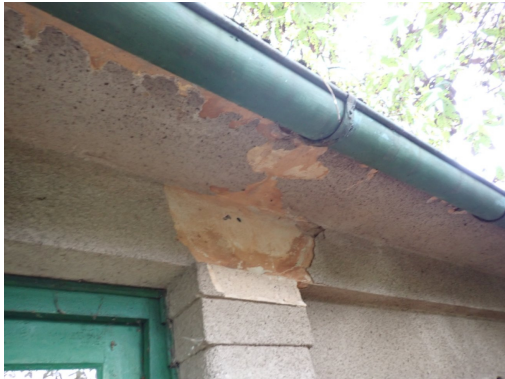
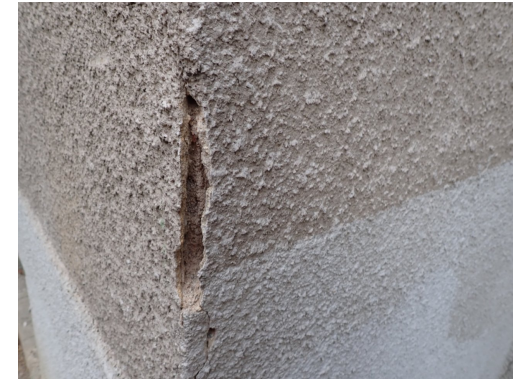
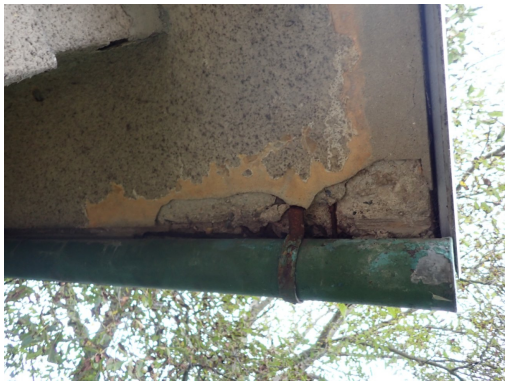
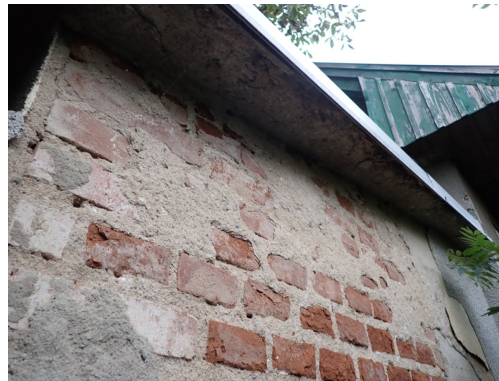
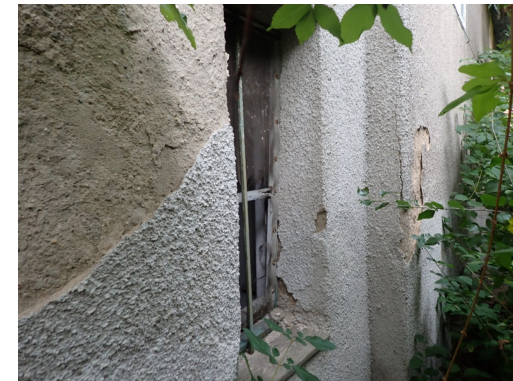
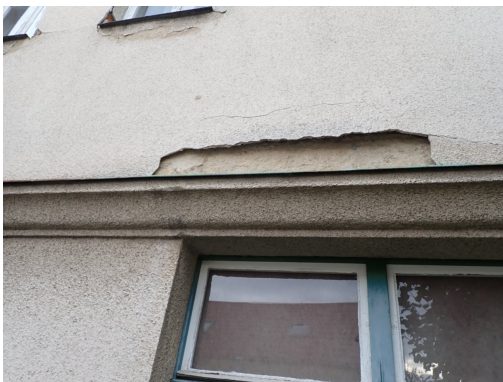
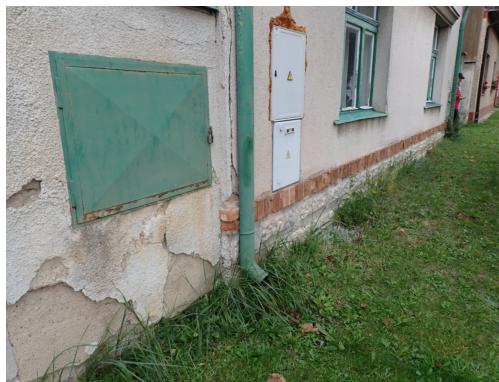
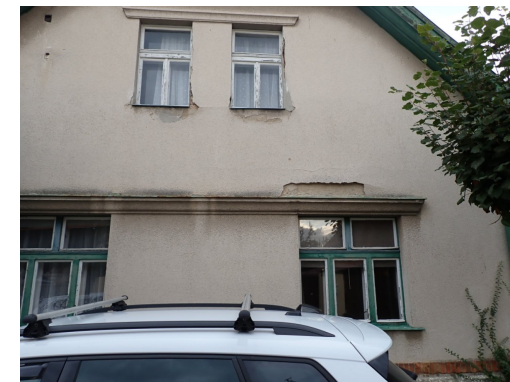
| Č. zjištění | Oblast zjištění | Popis zjištění | Kategorie zjištění |
|---|---|---|---|
| C1 | Fasáda | Lokálně poškozená fasádní omítka od zatékání z okapů | Nutná oprava |

| Č. zjištění | Oblast zjištění | Popis zjištění | Kategorie zjištění |
|---|---|---|---|
| C2 | Fasáda | Četné poruchy a odlepení omítky od podkladu | Nutná oprava |
| C3 | Fasáda | Chybějící část fasády za domem | Nutná rekonstrukce |
| C4 | Fasáda | Další poruchy fasády za domem | Nutná rekonstrukce |

Vady a poruchy fasády

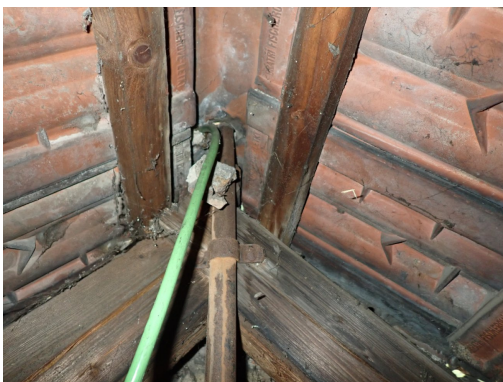
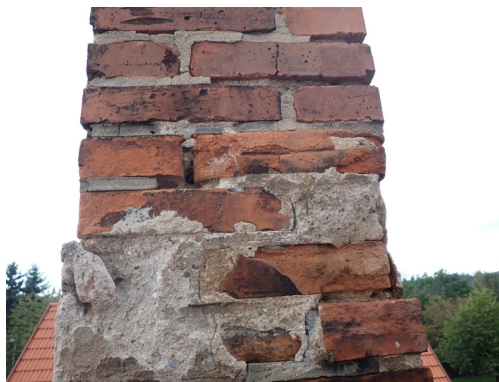
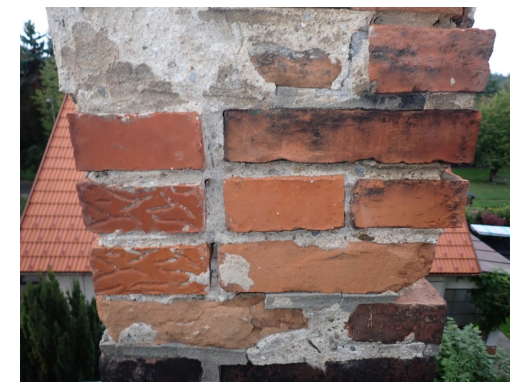
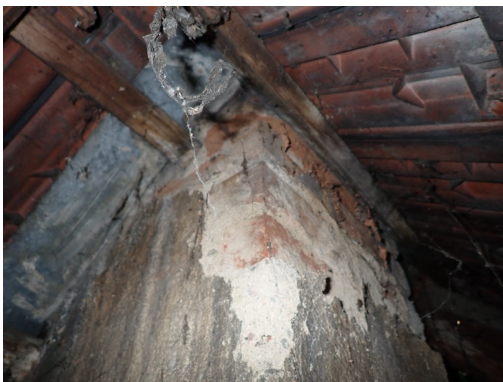
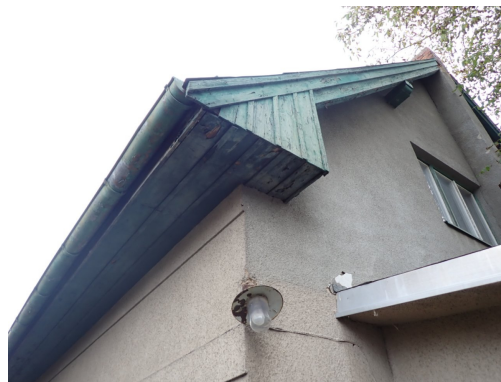
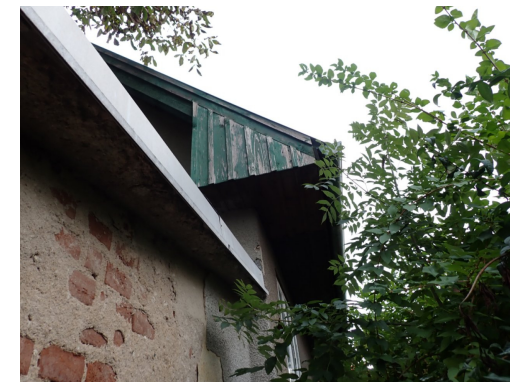
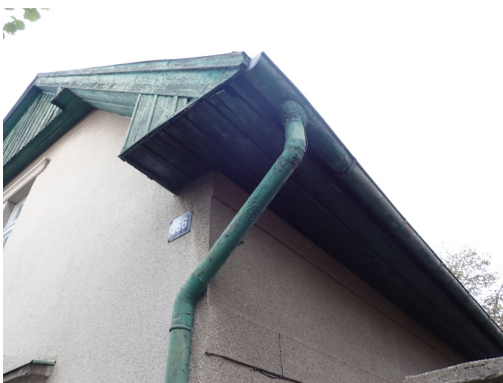
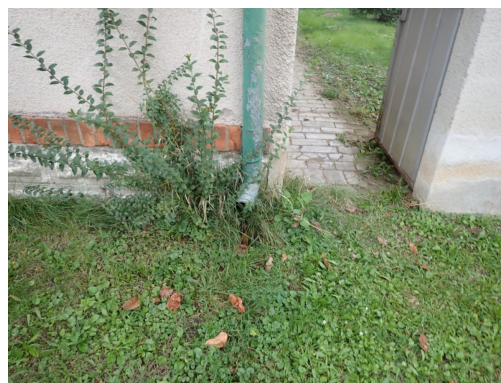
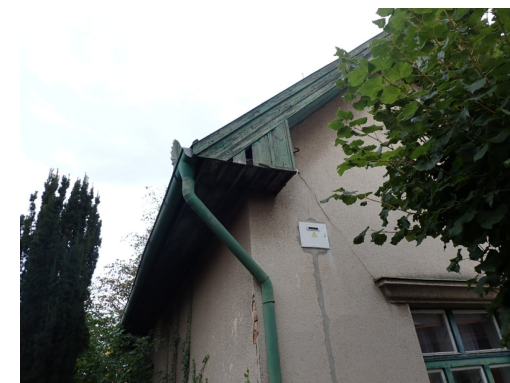
| Č. zjištění | Oblast zjištění | Popis zjištění | Kategorie zjištění |
|---|---|---|---|
| D1 | Střecha | Nezatěsněný prostup antény střešním hřebenáčem | Nutná oprava |
| D2 | Střecha | Lokálně povrchově poškozené zdivo komína nad střechou i pod střechou | Nutná oprava |
| D3 | Střecha | Opotřebení povrchové úpravy dřevěného záklopu pod střechou | Nebrání v užívání |
| D4 | Střecha | Díry v podbití střechy | Nutná oprava |

| Č. zjištění | Oblast zjištění | Popis zjištění | Kategorie zjištění |
|---|---|---|---|
| D6 | Okapy | Lokálně porušená barva okapů, občas viditelná rez | Nebránící v užívání |
| D7 | Okapy | Okapy svedeny pouze k domu, chybí odvodnění dál od domu | Nutná oprava |

Vady a poruchy střechy a souvisejících konstrukcí

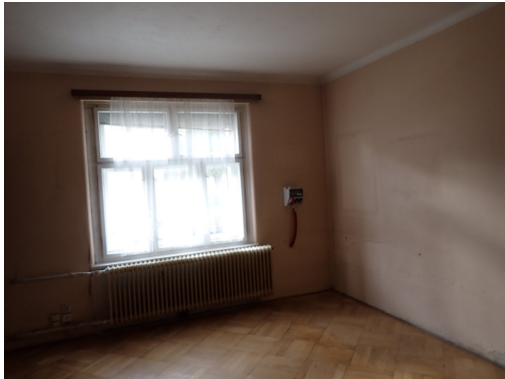
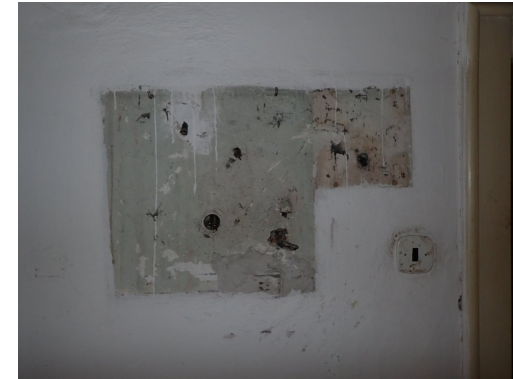
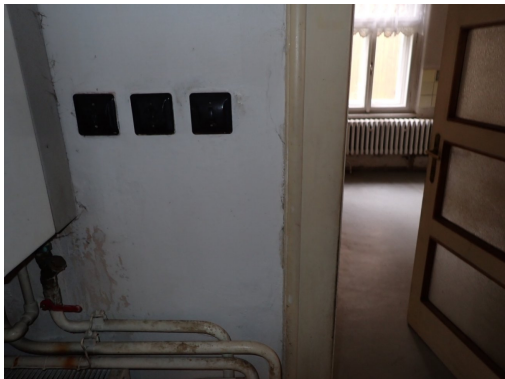
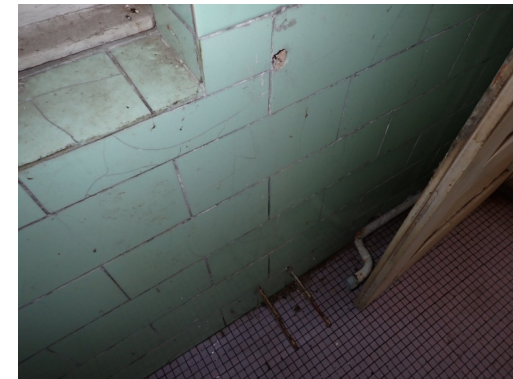
| Č. zjištění | Oblast zjištění | Popis zjištění | Kategorie zjištění |
|---|---|---|---|
| F1 | Vodovod | Rozbité roháčky přívodu vody pro umyvadlo | Nutná oprava |
| F2 | Vodovod | Celkově zhoršený stav rozvodu vodovodu | Nutná oprava |
| F3 | Plyn | Plynové potrubí není opatřeno žlutým nátěrem | Nebránící v užívání |
| F4 | Elektroinstalace | Zcela nefunkční původní elektroinstalace, instalován provizorně stavební rozvaděč jako náhradní připojení | Nutná rekonstrukce |

Vady a poruchy vnitřních instalací

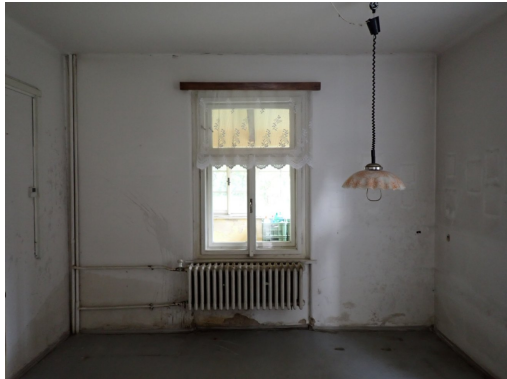
| Č. zjištění | Oblast zjištění | Popis zjištění | Kategorie zjištění |
|---|---|---|---|
| G1 | Topný systém | Prasklá některá topná tělesa od mrazu, např. v kuchyni | Nutná oprava |
| G2 | Topný systém | Vytápění převážně v provedení z roku 1964, ocelové potrubí apod. | Nutná oprava |
| G3 | Topný systém | Odstraněný původní kotel na TP | Nutná oprava |
| G4 | Topný systém | Chybějící topení na WC | Nutná oprava |

Vady a poruchy vytápění

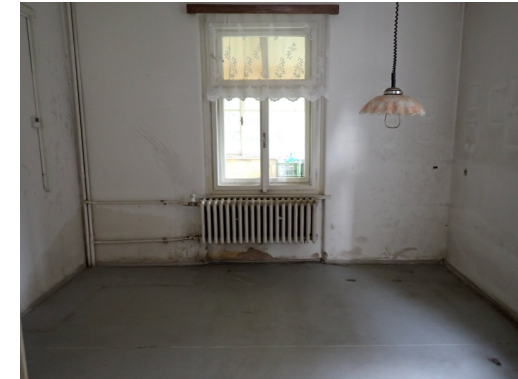
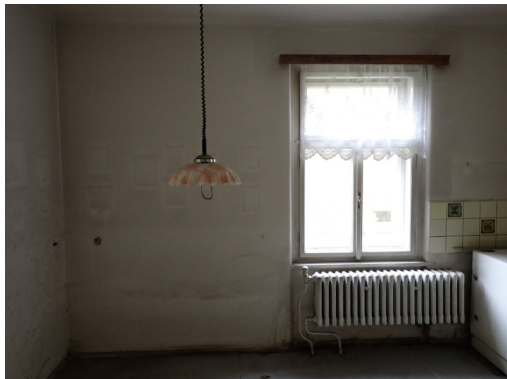
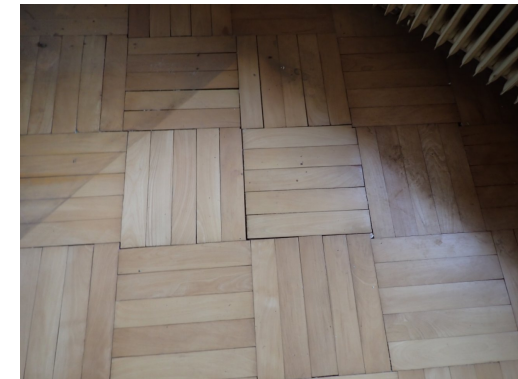
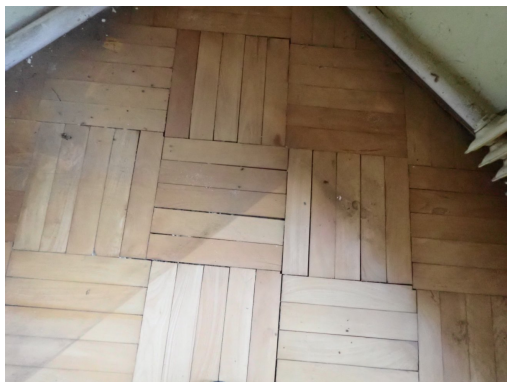
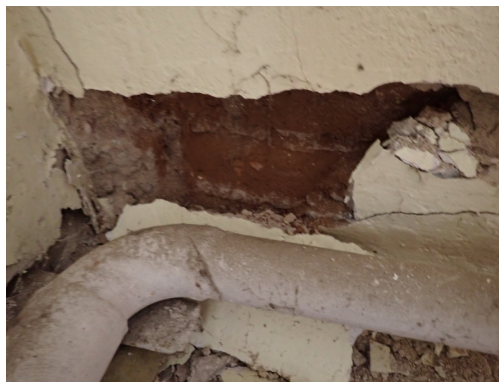
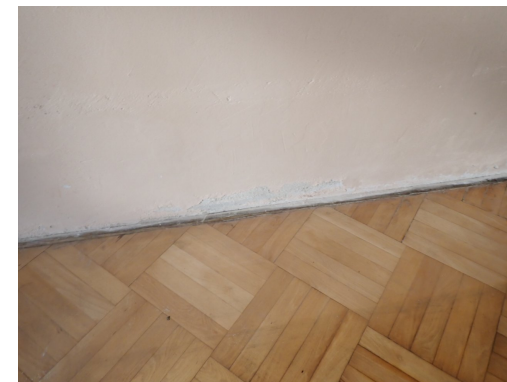
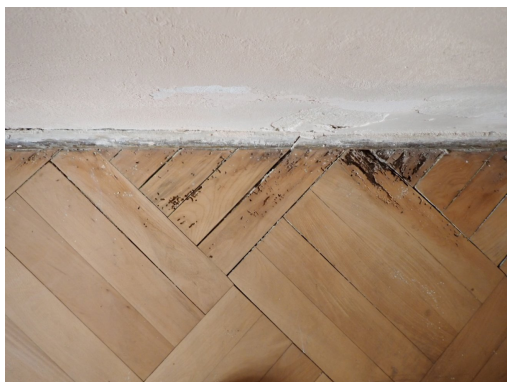
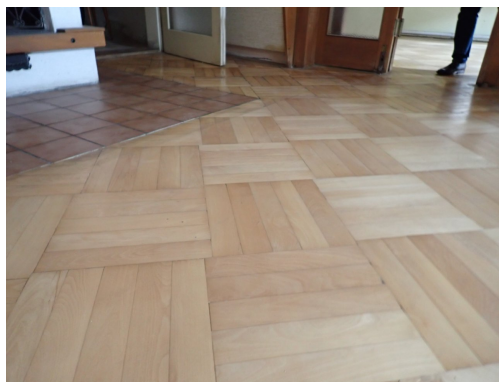
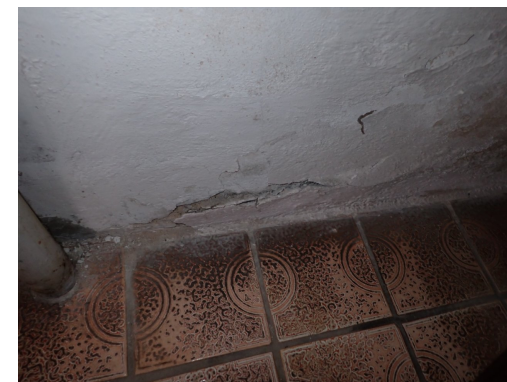
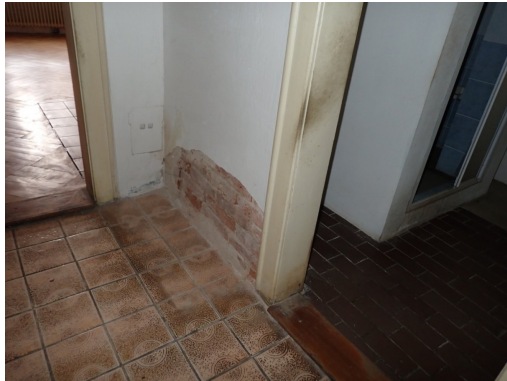
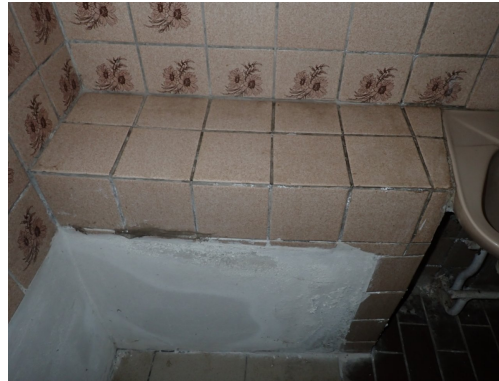
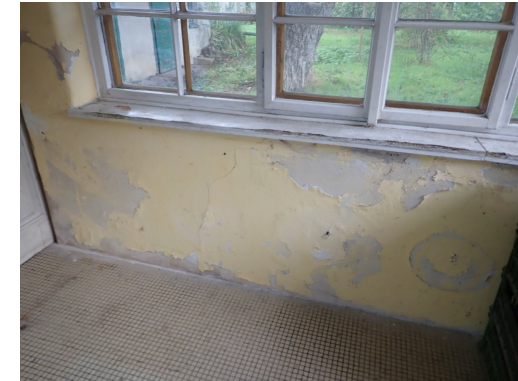
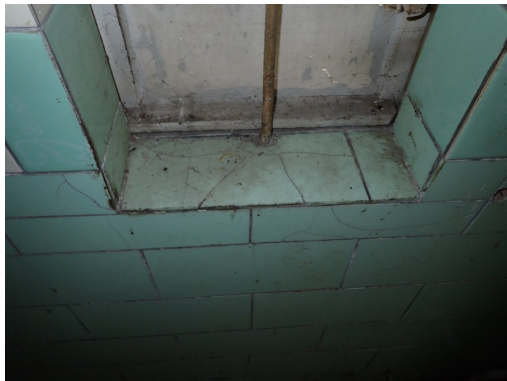
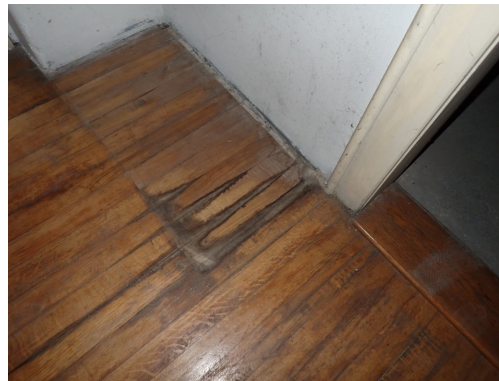
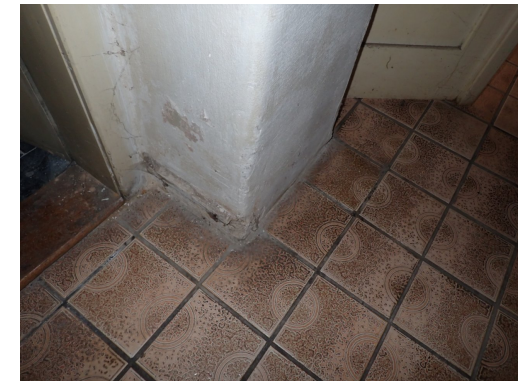
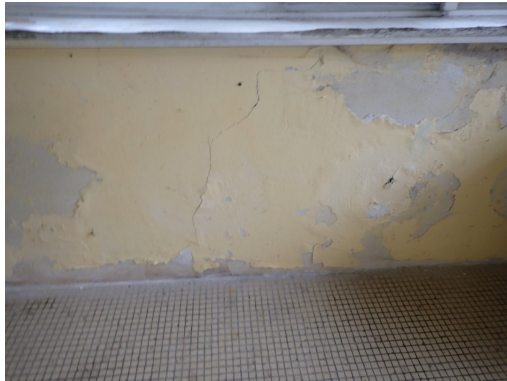
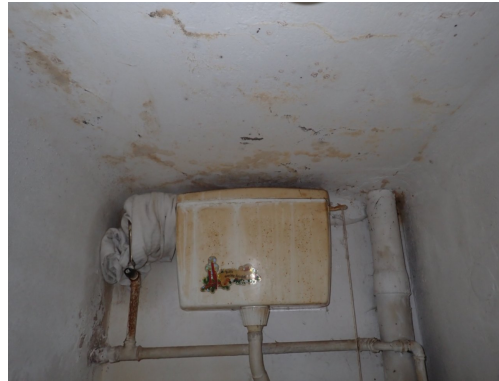
| Č. zjištění | Oblast zjištění | Popis zjištění | Kategorie zjištění |
|---|---|---|---|
| H1 | Povrchy | Lokální menší či větší poškození omítek | Nutná oprava |
| H2 | Povrchy | Lokálně vlhké omítky nebo stopy po vlhkosti omítek nad podlahou | Nutná oprava |
| H3 | Povrchy | Lokálně opadaná omítka interiéru, často ve vlhkých místech | Nutná oprava |
| H5 | Povrchy | Poškozené a neodborně provedené obklady kuchyně | Nutná oprava |
| H6 | Povrchy | Neodborně provedené obklady koupelny | Nutná oprava |

| Č. zjištění | Oblast zjištění | Popis zjištění | Kategorie zjištění |
|---|---|---|---|
| H9 | Povrchy | Popraskané a od zdiva odražené obklady WC | Nutná oprava |
| H11 | Povrchy | Fleky po vlhkosti na stropě verandy | Nutná oprava |
| H13 | Podlahy a schodiště | Lokálně se zvětšují spáry mezi parketami | Nutná oprava |
| H14 | Podlahy a schodiště | Lokálně poškozené podlahy vlivem vlhkosti | Nutná oprava |

| Č. zjištění | Oblast zjištění | Popis zjištění | Kategorie zjištění |
|---|---|---|---|
| H16 | Podlahy a schodiště | Na podlahách stopy po působení dřevokazného hmyzu | Nutná oprava |

Vady a poruchy povrchů stěn a podlah

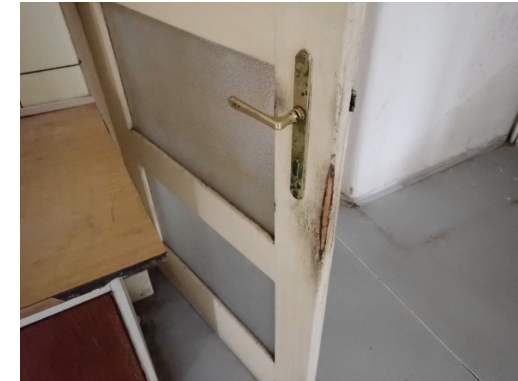
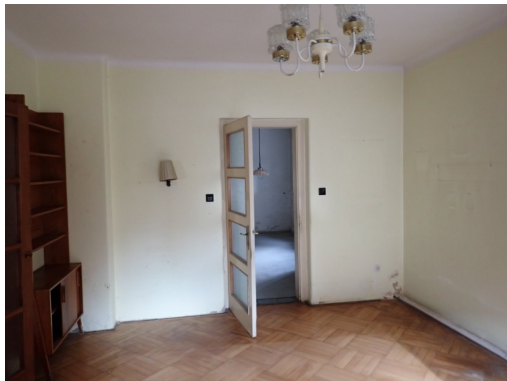
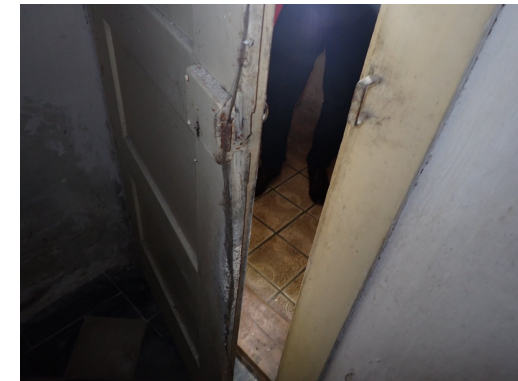
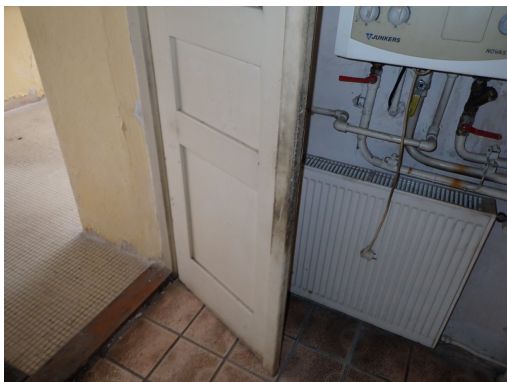
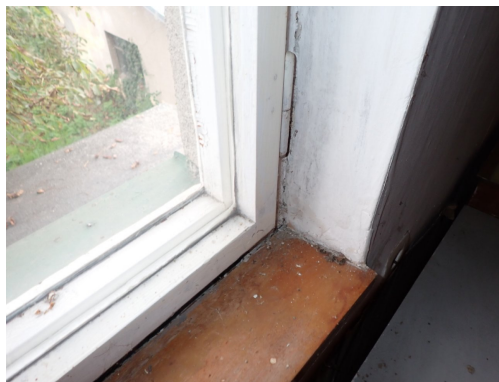
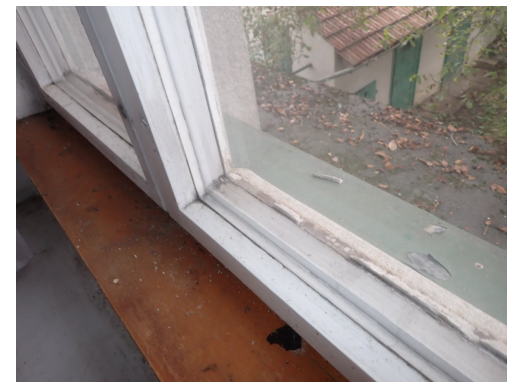
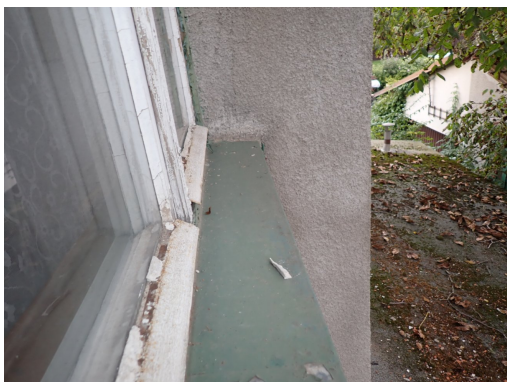
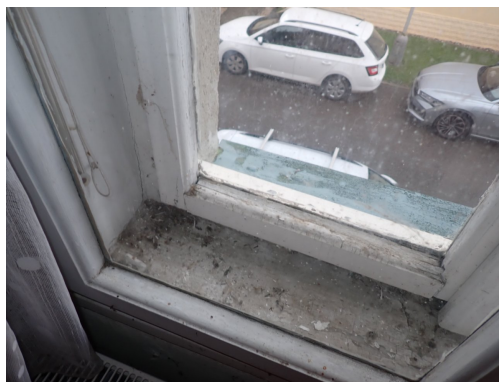
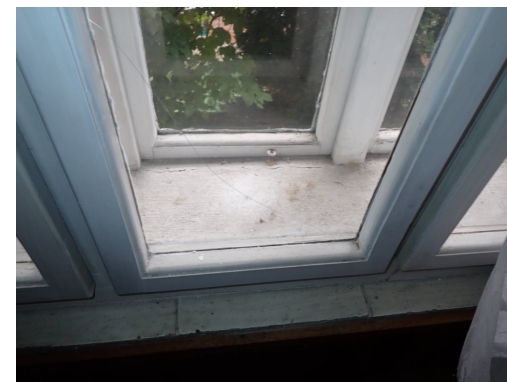
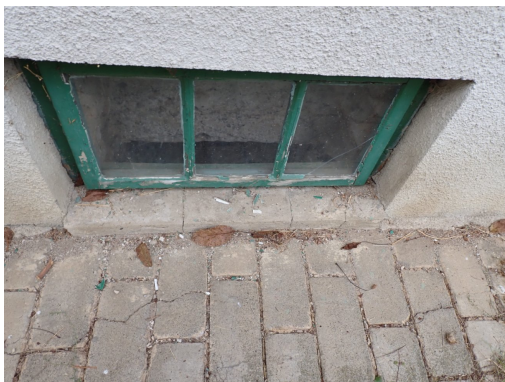
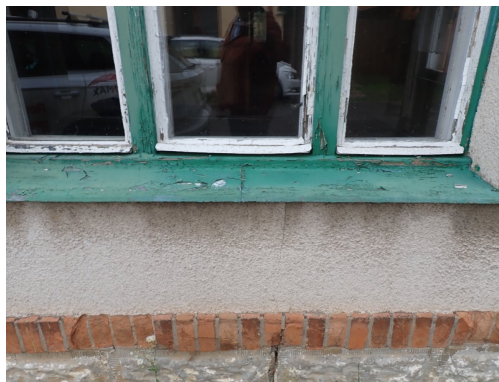
| Č. zjištění | Oblast zjištění | Popis zjištění | Kategorie zjištění |
|---|---|---|---|
| I1 | Dveře | Původní interiérové dveře se stopami opotřebení a znečištění | Nutná oprava |
| I2 | Dveře | Lokálně větší poškození dveří | Nutná oprava |

| Č. zjištění | Oblast zjištění | Popis zjištění | Kategorie zjištění |
|---|---|---|---|
| I4 | Okna | Zhoršený stav špaletových a zdvojených oken | Nutná oprava |
| I5 | Okna | Venkovní povrchová úprava oken na konci životnosti | Nutná oprava |
| I6 | Okna | Okna lze obtížně otevírat, seřízení není vždy možné | Nutná oprava |
| I9 | Okna | Lokálně prasklé sklo v okně | Nutná oprava |

Vady a poruchy oken a dveří

| Č. zjištění | Oblast zjištění | Popis zjištění | Kategorie zjištění |
|---|---|---|---|
| I3 | Dveře | S ohledem na celkový stav doporučuji výměnu interiérových dveří | Nutná rekonstrukce |
| I8 | Okna | Doporučuji výměnu oken | Nutná rekonstrukce |

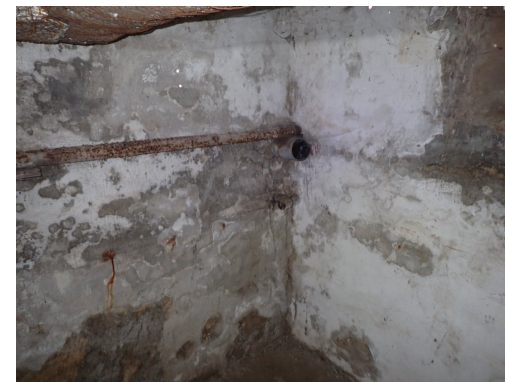
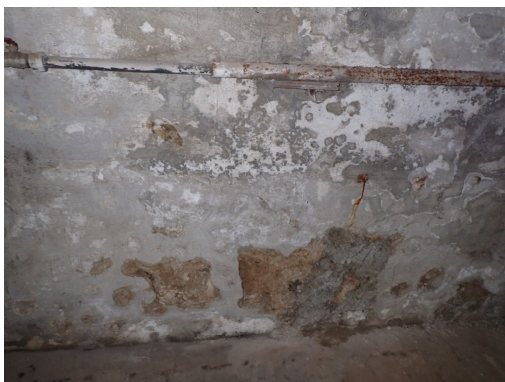
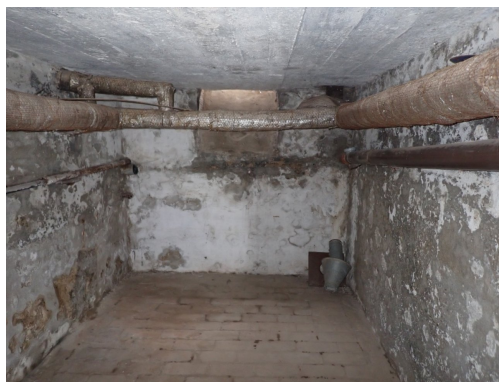
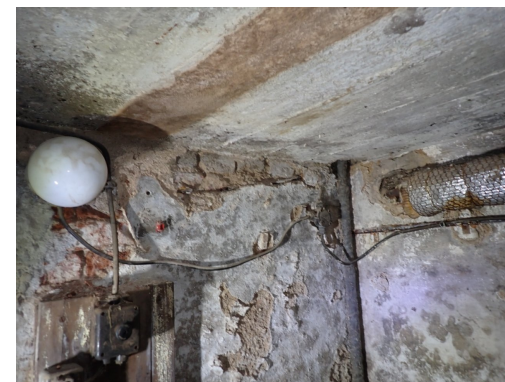
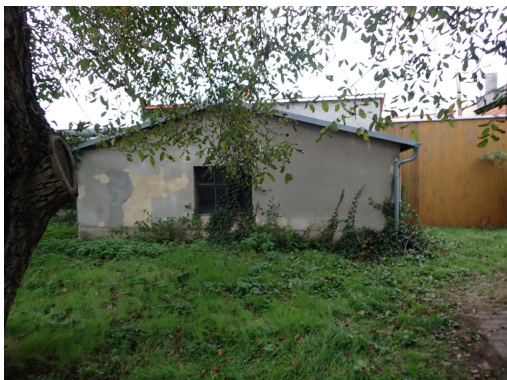
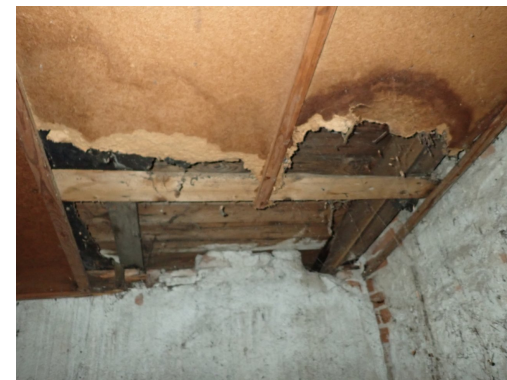
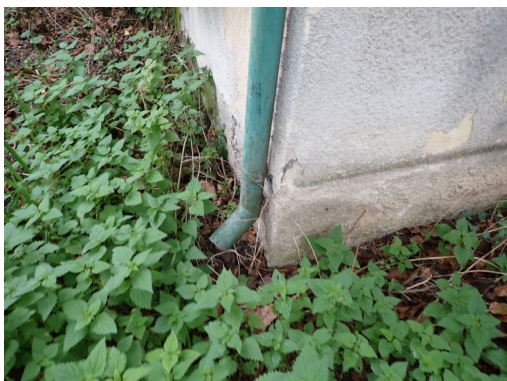
| Č. zjištění | Oblast zjištění | Popis zjištění | Kategorie zjištění |
|---|---|---|---|
| J1 | Sklepy | Vlhký povrch omítek ve sklepech | Nutná oprava |

| Č. zjištění | Oblast zjištění | Popis zjištění | Kategorie zjištění |
|---|---|---|---|
| J2 | Sklepy | Lokálně opadané omítky sklepa | Nutná oprava |
| J3 | Sklepy | Celkově zhoršený stav interiéru sklepa | Nutná oprava |
| J4 | Sklepy | Okno s jednoduchým zasklením na podestě sklepa | Nutná oprava |
| J6 | Garáže, parkoviště | Poškozená fasádní omítka garáže | Nutná oprava |
| J7 | Garáže, parkoviště | Díra v podhledu garáže od zatékání | Nutná oprava |
| J8 | Garáže, parkoviště | Odvodnění střechy garáže pod garáž | Nutná oprava |
| J9 | Garáže, parkoviště | Střecha garáže z azbestocementových vlnitých desek | Nutná oprava |

Vady a poruchy sklepa a garáže

| Č. zjištění | Oblast zjištění | Popis zjištění | Kategorie zjištění |
|---|---|---|---|
| J5 | Sklepy | S ohledem na stav sklepa doporučuji rekonstrukci interiéru sklepa sanaci vlhkosti. | Nutná rekonstrukce |

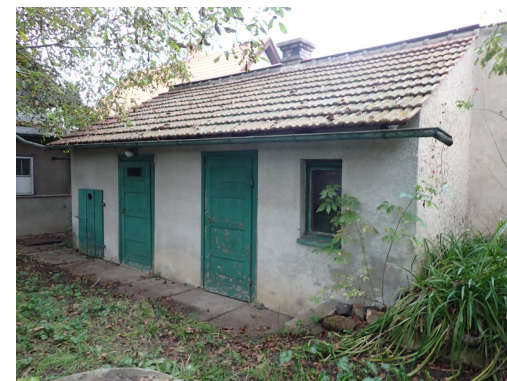
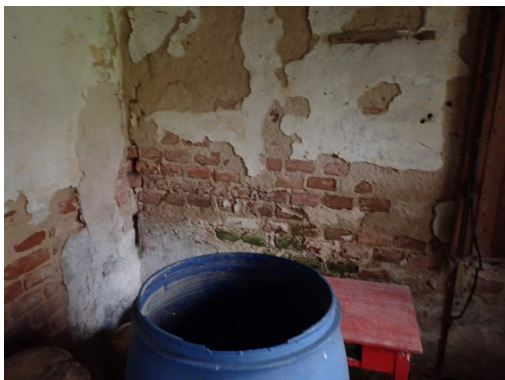
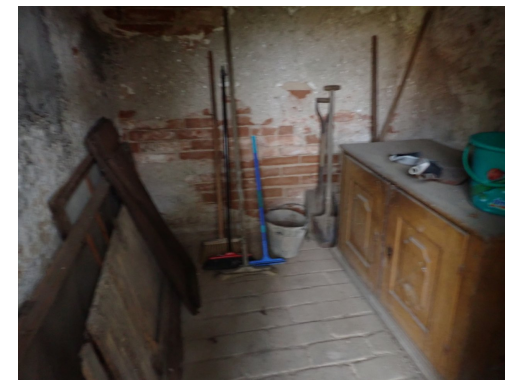
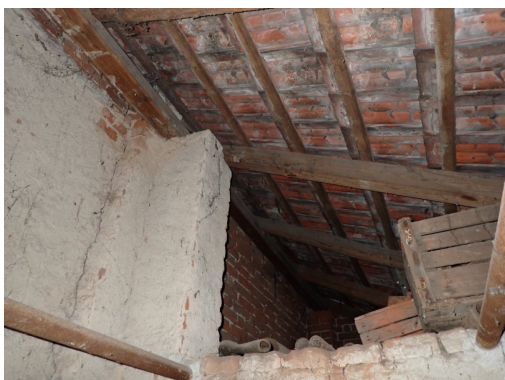
Vady a poruchy vedlejších staveb
