# ZPRÁVA O STAVU NEMOVITOSTI

Douchova 366, Veltrusy

1. 10. 2025

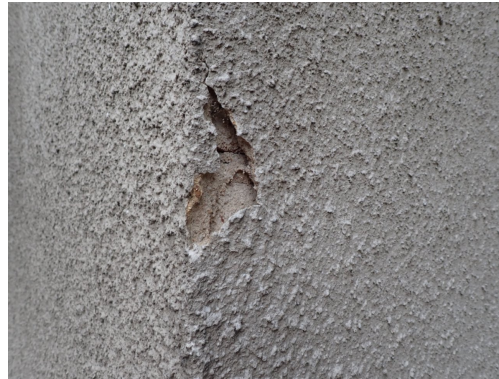
Vady a poruchy fasády

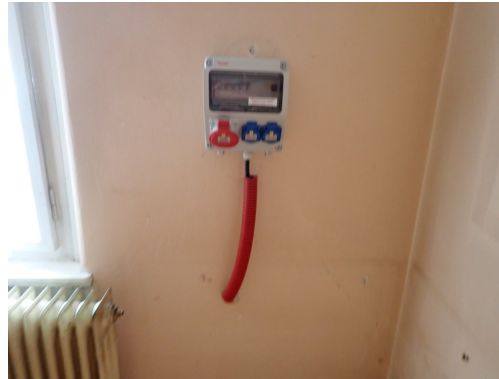
Vady a poruchy vnitřních instalací

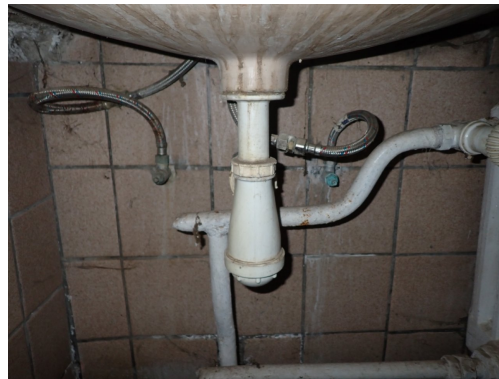
Vady a poruchy vnitřních instalací

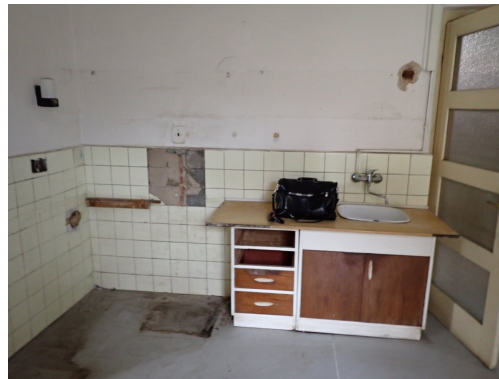
Vady a poruchy povrchů stěn a podlah

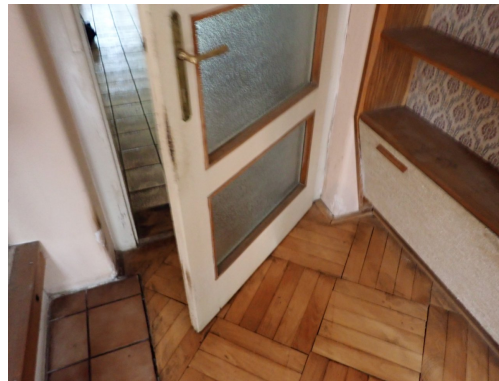
Vady a poruchy oken a dveří

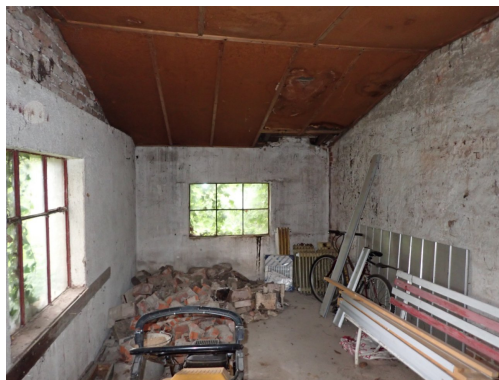
Vady a poruchy sklepa a garáže

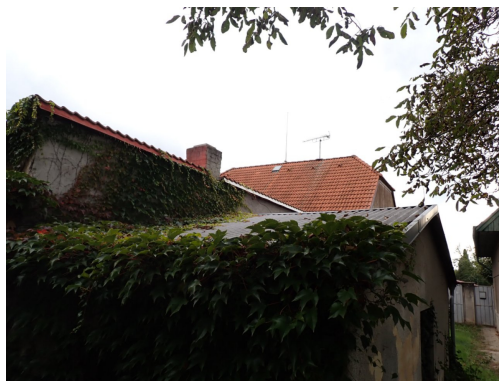
Vady a poruchy sklepa a garáže

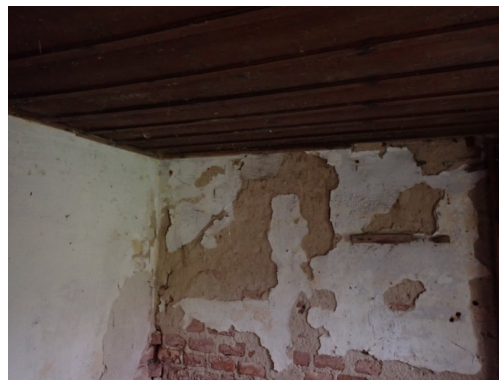
Vady a poruchy vedlejších staveb
