# ZPRÁVA O STAVU NEMOVITOSTI

Douchova 366, Veltrusy

1. 10. 2025

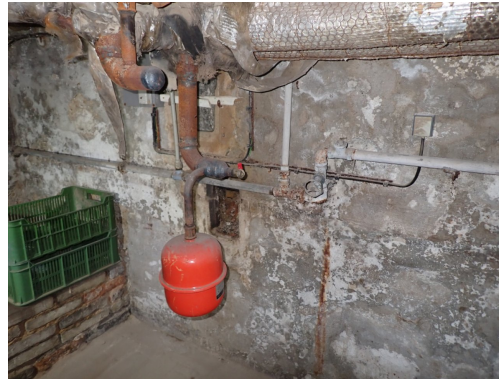
Vady a poruchy vytápění
